## 《研究ノート》

# 北但大震災による大火からの復興にみる地域空間形成 ——豊岡・津居山・飯谷の建物と都市・集落空間

本稿は関西学院大学災害復興制度研究所の共同研究助成を受けて、2022年春から実施している「兵庫県豊岡市における北但大震災後の復興建築建設と復興計画の実施過程に関する空間史研究」の中間報告として、これまでの成果をまとめた研究ノートである。

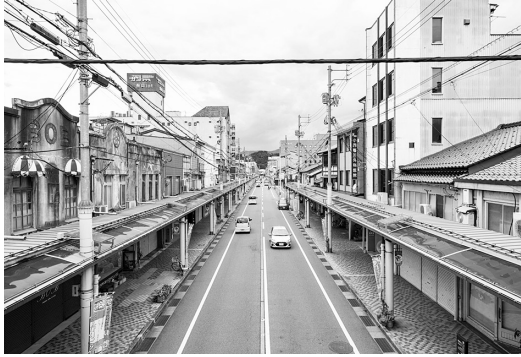
図2 復興建築群が並ぶ大開通り  
左手には鉄筋コンクリート造 11 軒長屋が続く。  
©Tetsuya & Tomoyo Hayashiguchi.

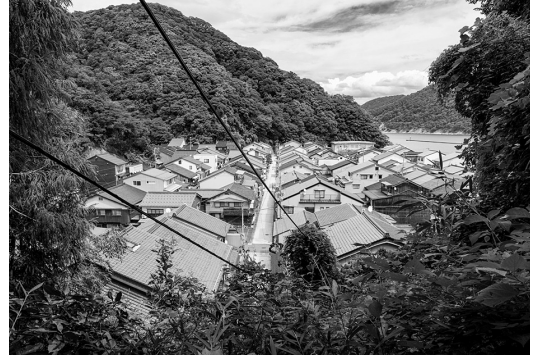
図3 埋め立てと区画整理が行われ  
グリッド状の市街地として復興した津居山  
©Tetsuya & Tomoyo Hayashiguchi.

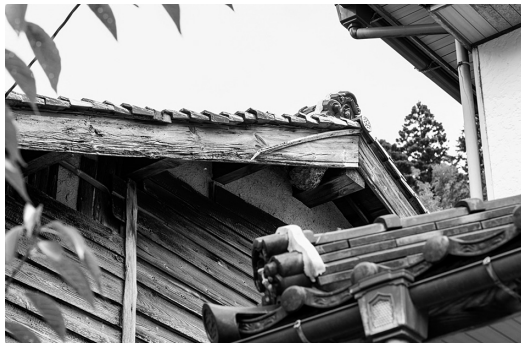
図4 明治期に建てられ大火を免れた家屋  
かつて空地だった側の棟・母屋・桁とケラバは  
裸のまま残されている。  
©Tetsuya & Tomoyo Hayashiguchi.

北但大震災によって飯谷は集落の中心を流れる飯谷川の東側を大火で焼失した。震災で壊れなかった集落の西側の家屋では妻面の塗屋への改修が散見され、大火を受けた集落の東側で再建された家屋ではブレースの導入と隣家と接する妻面を土で覆う外観がみられる。こうした震災後の防災

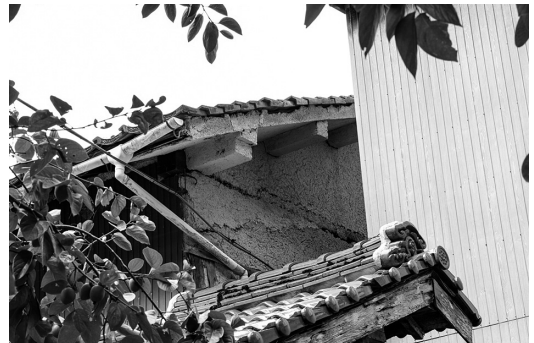
図5 図4と同じ家屋（反対の妻壁）  
図4と反対側の妻壁は隣家が迫っていたため、  
防災として土が塗り込められている。  
©Tetsuya & Tomoyo Hayashiguchi.

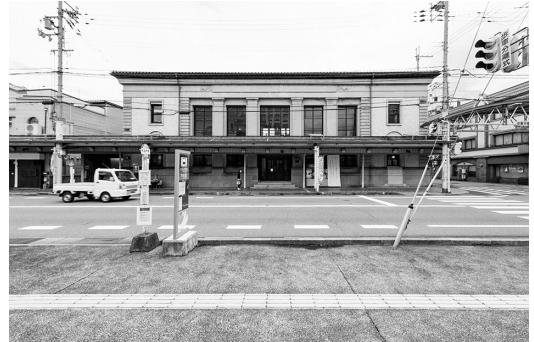
図8 現存する旧兵庫縣農工銀行豊岡支店  
渡辺節設計。©Tetsuya & Tomoyo Hayashiguchi.

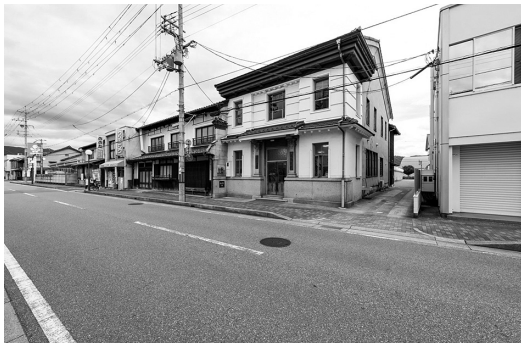
図9 元町筋の木造防火建築

手前はファサードが和洋折衷でデザインされている。その奥は2階を漆喰で覆った大壁とし袖壁を出している。  
©Tetsuya & Tomoyo Hayashiguchi.

降衰退するのではなく、むしろその到達点は明治後半から大正期といわれ、近代和風建築として評価されている。北但大震災後の復興期に建設された木造建築も、RC造の近代建築に劣るものではなく、実に多彩で豊かな意匠を持つ木造建築が多く造られている。特に塗屋造や銅板葺の施された木造防火建築には魅力的な建物が残されている。具体的には妻壁が防火袖壁として立ち上がっているもの、2階妻側部分に袖壁が突き出したもの、軒裏に銅板葺きや漆喰塗りなどで防火措置を施したものが現存している。こうした家屋を建設したのは、多くが震災前から続く有力な商家であり、自力で良質な建築を建てることのできた有産階級の家であった。

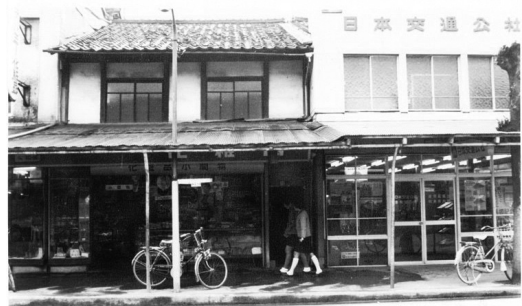
図10 1971年の大開通り

左側の商店が真壁の裸木造。豊岡駅通商店街振興組合所蔵。

北但大震災後の復興期の市街地に本建築として最も多く建設されたのは、在来の裸木造建築であった（図10）。これも震災直後のバラックではなく、本建築であるという意味で広義の「復興建築」である。

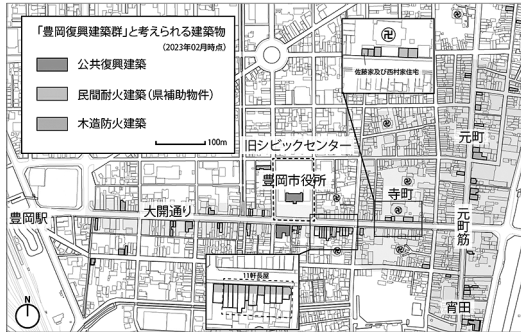
図 11 復興期に建設された公共復興建築、民間耐火建築、木造防火建築の分布  
ハミルトン作成。

図11は2023年2月時点で確認できる復興期に建設された公共復興建築、民間耐火建築、木造防

火建築の分布を示したものである。

現在確認できる民間耐火建築は当初建設された48軒のうち35軒であり、13軒は除却されたものと考えられる。また、35軒のうち空き家となっているものは1軒であり、34軒が住居、店舗あるいは店舗併用住居として利用されている。シビックセンターに建設された公共建築は、その後市内各所に分散移転し、現在では市役所の一部として旧町役場が残るだけである。

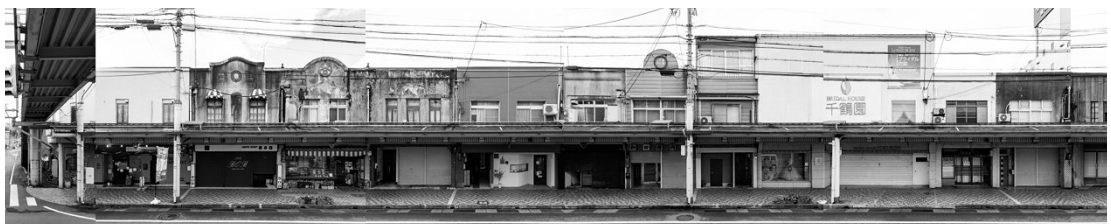
図 12 大開通りに建設された11軒長屋

面路部の耐火建築のみが長屋化され、その裏側は木造の町屋となり、家屋ごとに独立した構造になっている。  
©Tetsuya & Tomoyo Hayashiguchi.

現在の大開通りでは、市街地化が早かった駅近くでは木造防火建築が多いのに対し、市役所周辺から東側に共同化（長屋化）した民間耐火建築が並ぶ。この地区の民間耐火建築は、道路から奥行き5m程度がRC造で不燃共同化されていることが特徴的で、代表的な例が市役所より南東側に建設された11軒長屋である（図12）。11軒長屋は豊岡復興建築群のうち最も大規模な長屋であり、防火帯として線のな展開が達成されている例である。設計図面は見つかっていないが、聞き取り調査からは1927年ごろの建設と考えられている。面路部のRC造長屋部分の裏側には、木造家屋が連続しており、こちらは家ごとに独立した構造になっている。各家は平面形としては当地域における前近代的な町屋の空間構成を踏襲している。本研究では、この11軒長屋のうち4軒を実測調査した。2軒は店舗部分のみの実測調査と聞き取り調査から家全体の間取りを描き、1軒は家全体を

実測調査し、もう1軒はRC造の店舗部分のみを実測調査した（裏側の木造部分は解体済みであった）。すべての事例でRC造部分の2階の床スラブには縦動線はなく、階段は付属する木造部分につくられていた。木造が後から増築されたのではなく、当初からRC造と木造の混構造として、一体的に設計された建築物であるといえる。

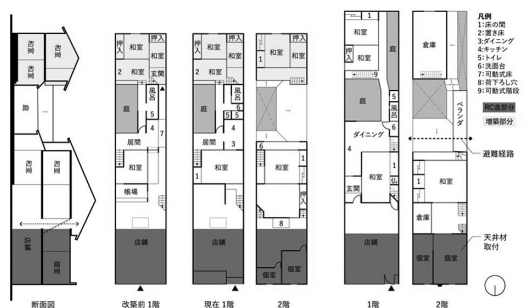
図14 聞き取り調査から描いた11軒長屋の東から3番目の家（A／図の左）の断面図と平面図と、2番目の家（B／図の右）の平面図

1959（昭和34）年に伊勢湾台風が発生した後、住宅を増築した（図14の左側の家屋の一番奥の部分）。その当時の住宅の空間構成は、奥まで土間が続き、その奥に玄関が設置されていた。お風呂の薪や店の荷物の運搬通路として土間が使用されていたが、運搬時以外では土間の上に板が敷かれ部屋続き間のような空間となっていた（図14の左側の家屋の7）。当時は、台車が通る際にはその板をはね上げて利用していた。また屋根裏倉庫から1階店舗まで滑車で荷物を下ろすための開口部（図15）が1階および2階天井に設けられている。

Bの家主は紳士服店店主で、居住歴は50年。1972（昭和47）年に親戚と住居を交換して移り住み、家主となった（図14の右側の家屋）。当時27歳で、妻・子ども2人と4人で暮らしていたが、現在は夫婦2人で暮らしている。

東西方向に通り抜けできる避難経路となっていた(図 14 の右側の家屋の 2 階平面図)。当時、B が 2 階ベランダに柵を取り付けた際に、隣家の居住者から避難経路になっているから柵は取り付けない方がいいと言われ柵を外したことがあったという。

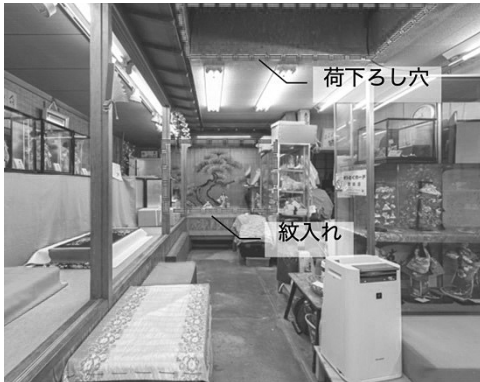
図 15 11 軒長屋の東から 3 番目の家  
(A / 図 13 の左) の店舗内観

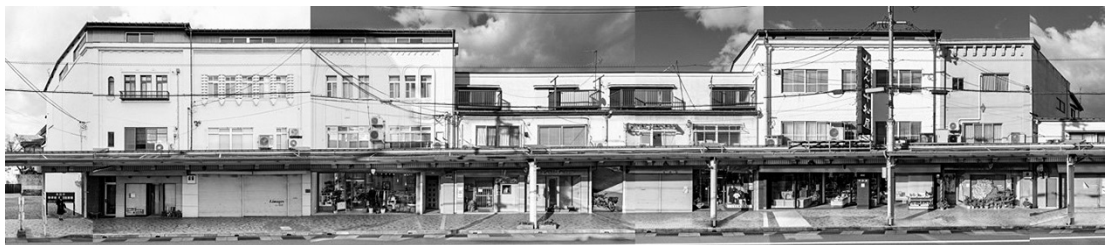
図 16 寺町エリアに並ぶ 3 階建ての民間耐火建築 (共同建築)

ただそれは先に見た 11 軒長屋と異なり、裏には寺の境内があるため、宅地の奥行きが短い。そのため建物は高層化して床面積を増やした 3 階建ての RC 造長屋となった(図 16)。現在は 3 階建ての 3 軒長屋と 2 軒長屋が並んでおり、どちらも 1 階部分が店舗となった店舗併用住宅である。現存する 5 軒はいずれも小谷豊吉<sup>3)</sup>による設計であり、3 軒長屋の「佐藤家および西村家住宅」は国の有形文化財に登録されている。2021 年以降に西側に隣接する 2 棟の民間耐火建築が除却されるまでは、3 階建ての洋風建築が立ち並ぶ特徴的な景観を形成していた。

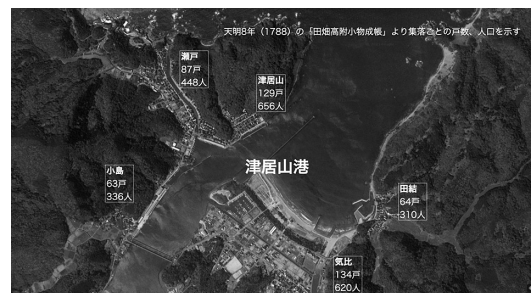
図17 津居山港と周辺集落の1788年の人口

Google mapの空中写真に加筆。

図17で示した数字は1788（天明8）年の「田

畑高附小物成帳」に記された集落ごとの戸数と人口である（安田 1965）。人口は津居山に次いで気比が600人を超えており、瀬戸、小島、田結はそれよりも小規模な集落であった。

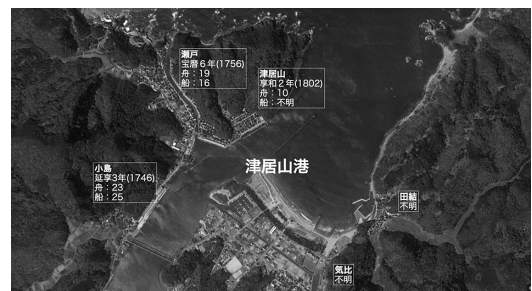
図18 津居山港周辺集落における舟と船の数

Google mapの空中写真に加筆。

図18は『港村誌』にまとめられた近世文書の記録から、各集落の18世紀半ばもしくは19世紀初頭の船舶の数を示している（安田 1965）。この図2で示した舟は舟行渡河、磯釣、海上5里くらいまでの海漁を行うもの、船は廻船運搬用で多くは船主か船問屋が所持するものを示している。図1に示した人口や戸数と比較して、津居山よりも瀬戸や小島の方が所持する船舶の数が多いことがわかる。

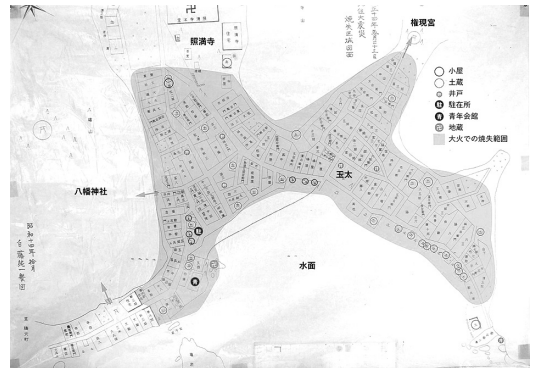
図19 北但大震災以前の津居山を描いた地図に加筆  
津居山公民館所蔵。

図19は、地元の方（白藤純一）が1939（昭和14）年10月に北但馬地震（1925年5月）以前の津居山を復元的に描いた地図である。この地図は津居山公民館に保管されており、作成の詳しい経緯は記録されていないが津居山の住民の目にこれまで晒されてきたものである。北但大震災の大火での焼失範囲、被災以前の屋敷の位置と形状（測量に基づかない）、屋号、小屋・土蔵・井戸・駐在所・青年会館・地蔵の位置が示されている。

津居山の集落は、二つの谷戸と山裾に形成された集落であり、八幡神社の麓から東が大火で焼失したことがわかる。図20は1908（明治41）年3月10日の津居山を海から撮影したものである。集落の東側沿岸部を写したものであるが、妻側を海に向けた土蔵が間隔を開けながら並んでいるのが見える。その間は石で斜面が造られ、船揚げ場になっている。この蔵は浜蔵と呼ばれる廻船問屋が物資の収納保管に使用していた蔵で、後で見るとおり北但大震災後には姿を消す。ただ1965（昭和40）年当時も、同地の字は「浜蔵」であったという（安田 1965）。震災前は道幅が狭く、山の中腹、谷間、裾に住居が密集。「高低、起伏のある段々屋敷であった」（安田 1956）。屋敷は12坪

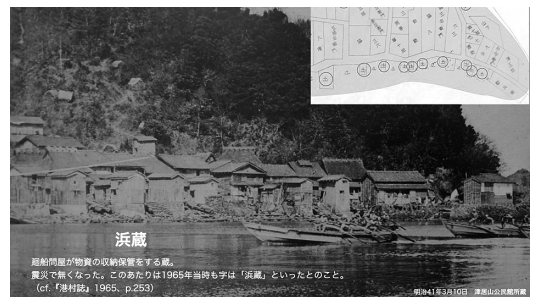
図20 明治41年の津居山の沿岸部。浜蔵が並ぶ  
津居山公民館所蔵。

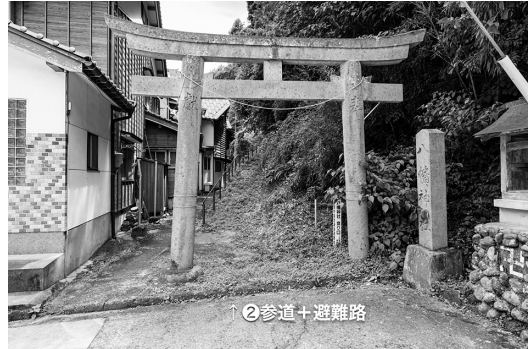
図22 八幡神社への参道兼避難路  
©Tetsuya & Tomoyo Hayashiguchi.

図21は震災以前・以後の津居山を重ねて示した「津居山区趨勢地図」である。埋め立てによって海岸線が移動し、沿岸部は防波堤を持った共同船揚場になった。また段々状になっていた集落の地形も、埋め立てによって緩やかな連続的な斜面へと改変された。防災的な面でいえば、山の上に位置する権現宮や八幡宮への参道が付け替えられ、避難路をかねるよう新しい道路の末端に位置づけられた(図22)。

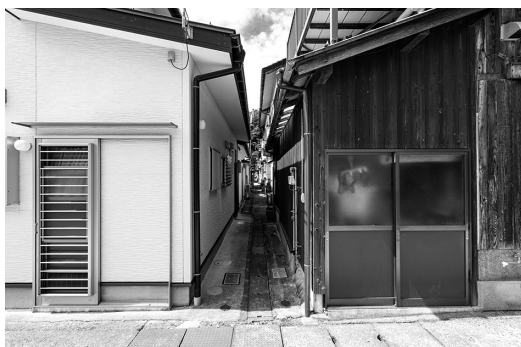
図 25 宅地背割り線上の下水溝とセットバック

そのほか、共同井戸は土地整理の前後でも位置は変わらず、集落のインフラとして持続していることがわかる。また、復興計画では下水溝の設置が挙げられていたが、これは街区の中央、屋敷の背割り線に宅地境界を中心に敷設されている。この下水溝沿いを路地として細い空地が抜けており、家は背割り線からセットバックして建っている(図25)。これには建築線が設定されている可能性があるが、裏付けができる史料は残されていない。

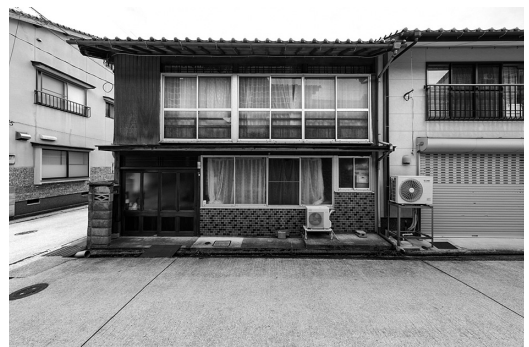
図 26 津居山で典型的な建物類型

北前船の寄港地、そして船主や船問屋も多く存在した津居山港に位置する津居山の北但大震災前後の集落空間の変化を明らかにした。震災以前は廻船問屋の浜蔵が沿岸に並ぶ特徴的な景観を持っていた集落が、震災後には浜蔵を持たなくなった。その過程でも集落に中心に位置する玉太は象徴的な位置を占め続けていた。震災以前には茅葺の家屋も存在したが、震災後の土地整理後の屋敷には木造2階建て切妻平入の建物が建設されている。1階の階高が低く、1階も2階も開口部の大きな開放的なファサードを持った建物で、津居山の特徴的な建物類型と考えられる(図26)。居住者からは、震災後の建物は1階の階高が低くなっており、それは耐震のためであるとの証言があった。

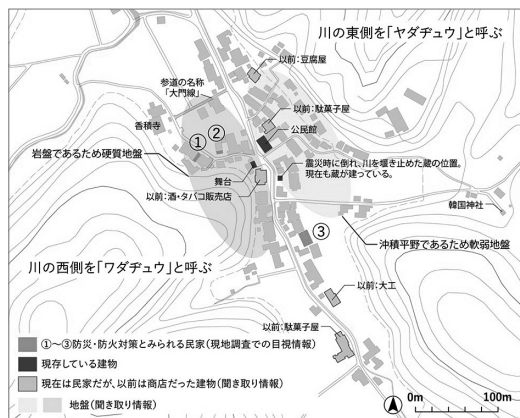
図27 飯谷集落  
司馬作成。

飯谷は飯谷川が中心に流れる谷間の農村集落であり、震災当時は民家で養蚕業も行われていた。図27に示しているとおり、6隣保からなる集落の中心には公民館や舞台があり、舞台の隣には昭和40年以前は酒とタバコの販売店があり、その他の民家も以前は駄菓子屋や豆腐屋などの商店を営んでいたという。また集落の西側には築200年以上の本堂がある香積寺や、東側には震災後の1928(昭和3)年に移転してきた韓国神社が位置する。

集落の中心に流れる飯谷川の東側では震災による大火で民家が焼失した一方で、川の西側の多くの民家は崩壊せずに残った。川を挟んだ東西で震災被害に大きな差があった要因は、地盤が影響しているといわれている。西側は硬質な地盤である岩盤であったことから被害が少なく、東側は沖積平野であり地盤が軟弱であったことに加え、民家の2階で養蚕業を営んでいたことから、蚕を温めるために使用していた火が出火元となり大きな被害となった。さらに、川沿いに建っていた蔵が倒れ、川が堰き止められてしまったことから下流で水が得られず、火消しができなかったという話も確認できた(図27)。

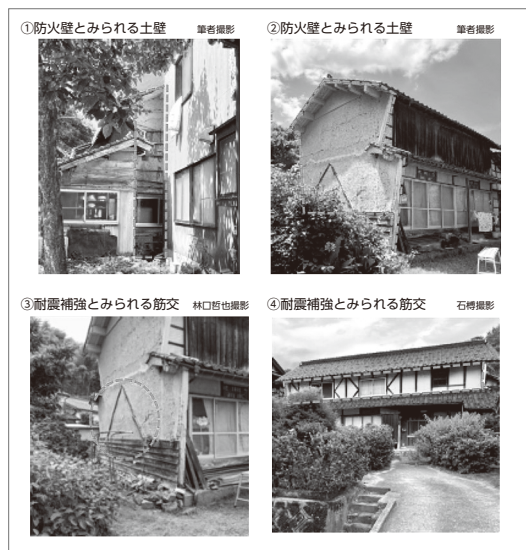
図28 飯谷集落の建物レベルでの防災改修  
司馬作成。

川の西側の民家では、隣家と接する妻壁を土で塗った防火壁とみられる土壁が確認できた(図28の①、②)。①の土壁の反対側がかつては空地であったことから、隣家がある壁面のみを防火壁としたことが考えられる。土壁の左官は、自分で行う人もいるが、「高木屋」という城崎の職人によるものが多いといわれている。さらに耐震補強とみられる筋交が建物の外観から確認できた民家が2軒あった(図28の②、③)。
